# ОБЩИНА САМОКОВ

## КОНСТАТИВЕН ПРОТОКОЛ

извърши проверка и оглед на паянтова сграда, находяща се в поземлен имот с идентификатор 65231.908.318 по кадастралната карта на град Самоков.

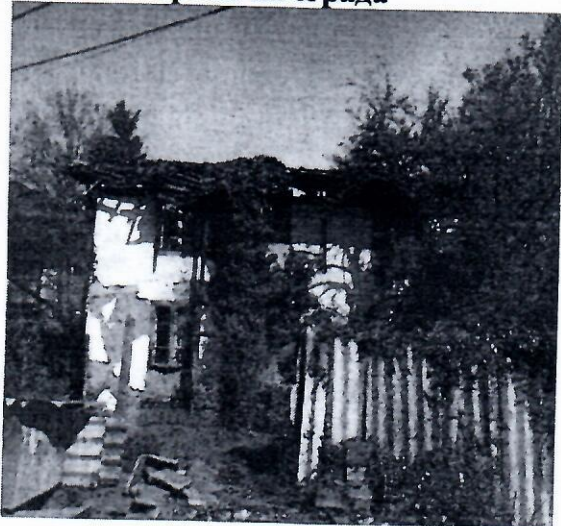
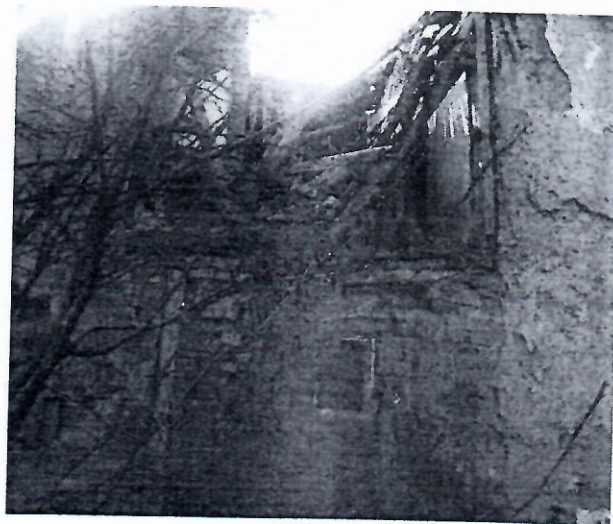
#### Снимков материал на сграда

Фундаментите на сградата са ивични каменни. Направени са от обли и едроломни нечетвъртосани камъни на разтвор от кал. На много места мазилката липсва и разтворът между камъните е паднал, има и тесни вертикални пукнатини, но по тях не се забелязват пропадания и размествания.

Стените са в много лошо състояние. Големи части от северната фасадна стена и южната фасадна стена са напълно разрушени. Северната фасадна стена е наклонена на навън, а западната фасадна стена е наклонена навътре. Много от елементите на дървения скелет са изгнили и проядени от дървояди. Има и много счупени греди от скелета на стените. Във връзките на стените има вертикални пукнатини и стените са се отделили една от друга.

Голяма част от гредоредата над втория етаж е разрушен. Останалите греди от гредоредите са в лошо състояние. Виждат се големи провисвания и изгнили участъци.

Покривната конструкция е в много лошо състояние. По всички скатове има провисвания и пропаднали участъци. Почти всички ребра и столци са изгнили или счупени.

Конструкцията на северния скат е напълно разрушена. На южния скат има голям разрушен участък в средата на ската.

Предлага на кмета на община Самоков да издаде заповед за премахване на масивната сграда, находяща се в ПИ 65231.908.318 по кадастралната карта на град Самоков, тъй като всички конструктивни елементи на сградата са повредени и са в много лошо състояние. Не е възможно да се подменят или ремонтират. Съществува голяма опасност масивните стени които не са укрепени от терена до покрива и покривната конструкция да загубят устойчивост и да паднат и конструкцията на сградата да се срути.
